OPINIA Nr: GDP 65/22

Zadanie: Ocena stanu technicznego i określenie wartości rynkowej pojazdu

Marka: FIAT

Model: Ducato 35 3.0 M-jet Kat. MR`06 E4 3.5t

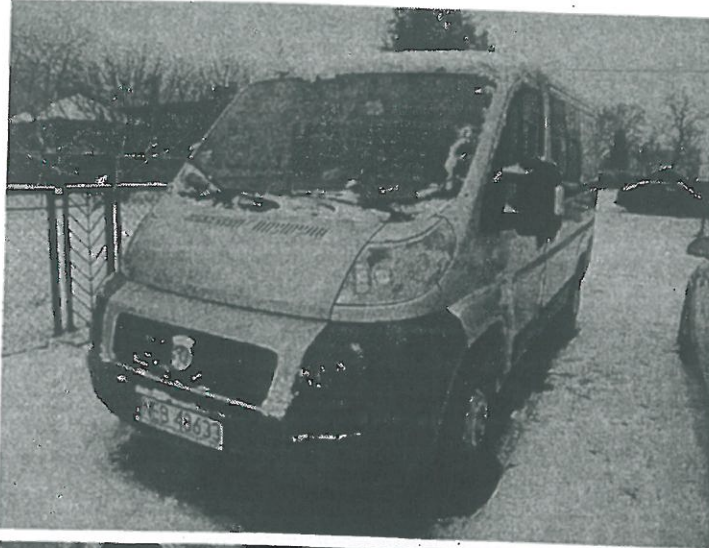
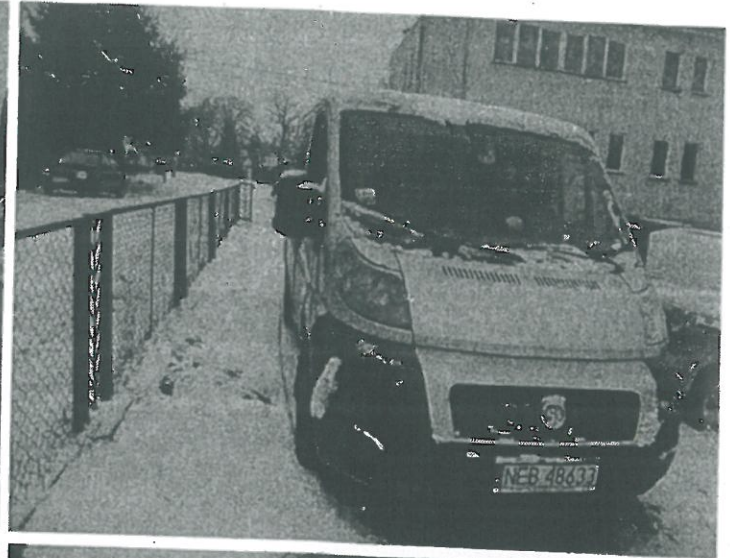
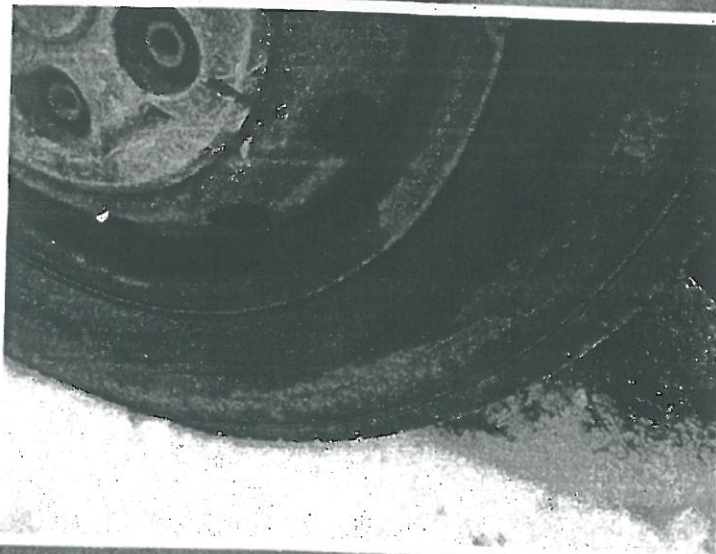
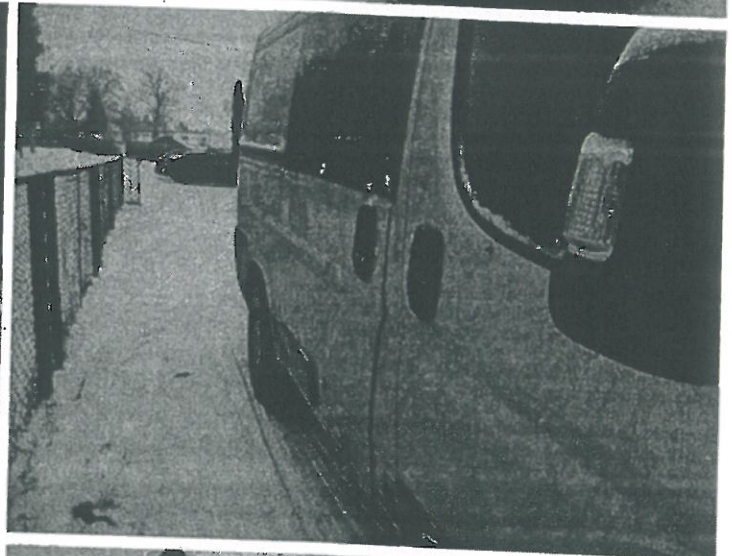
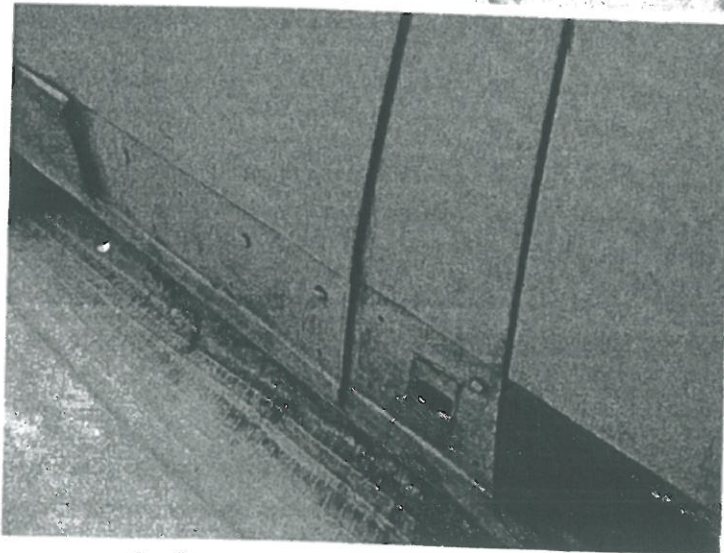
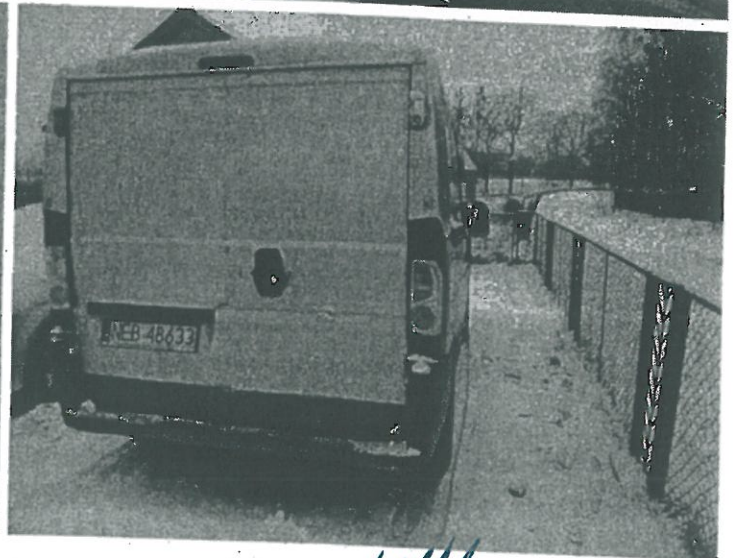
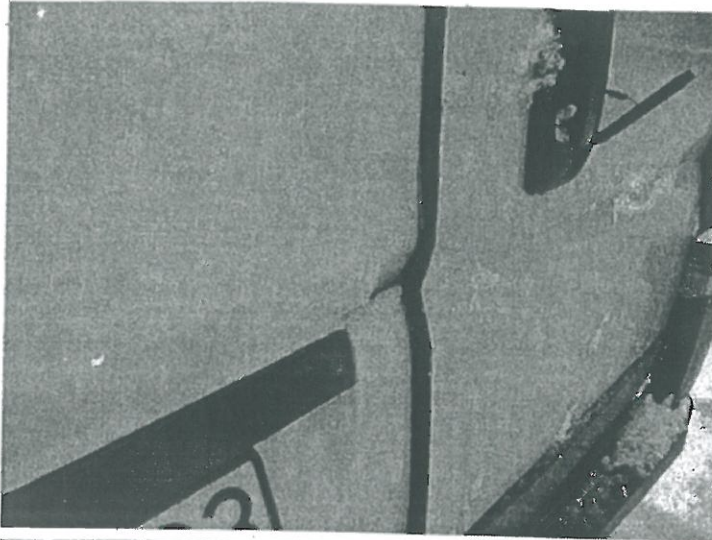
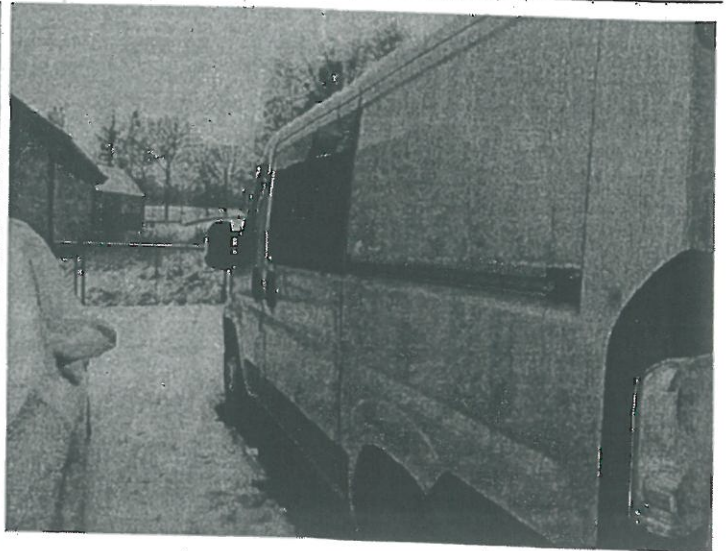
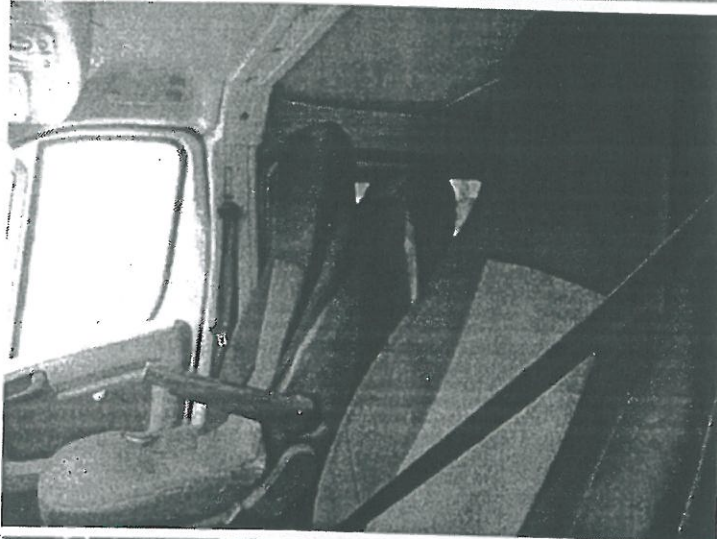
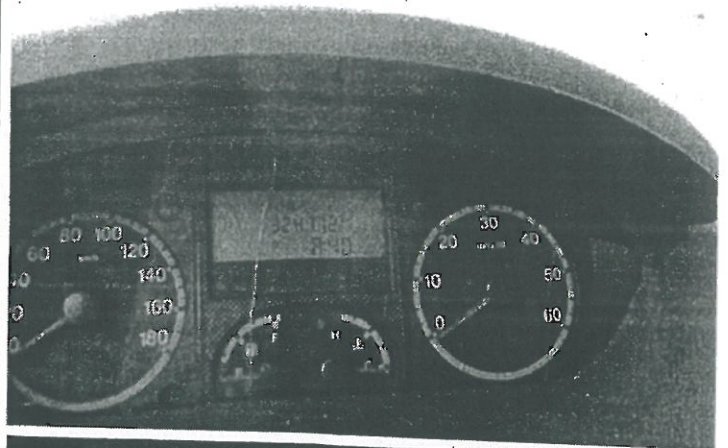
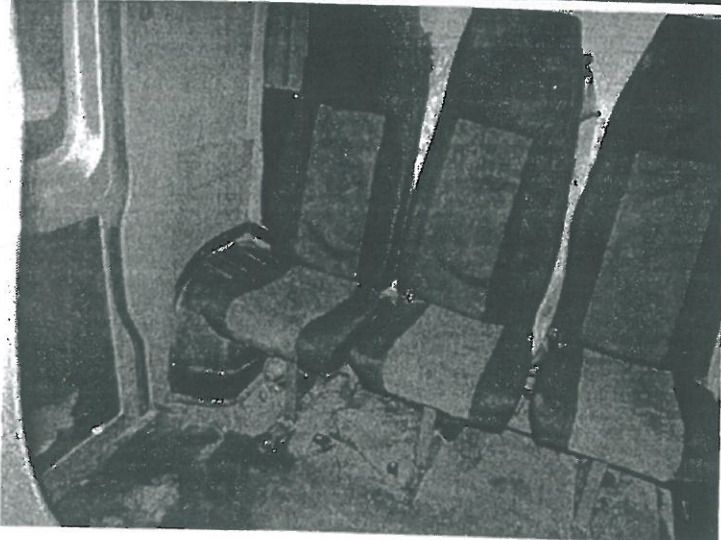
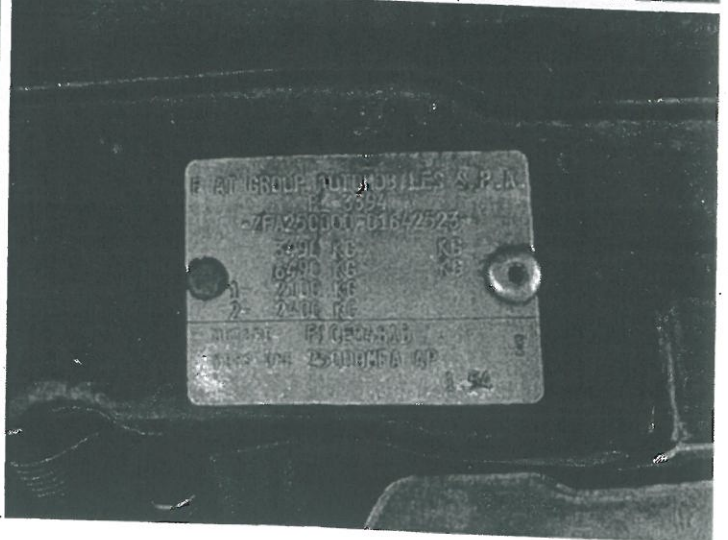
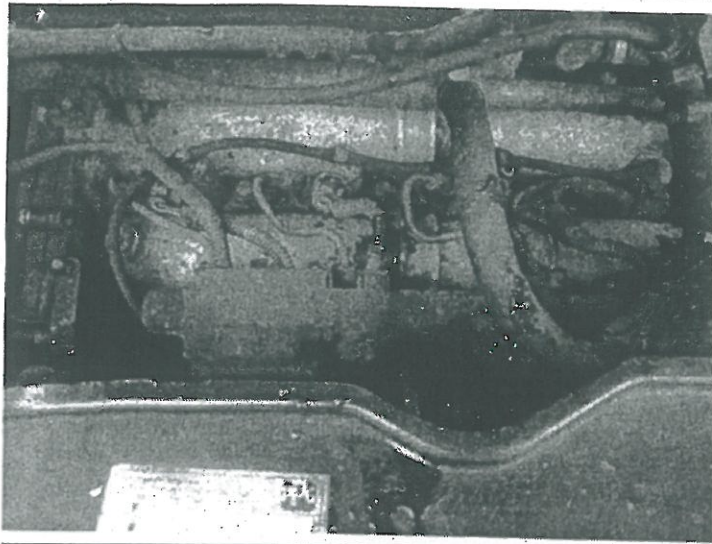
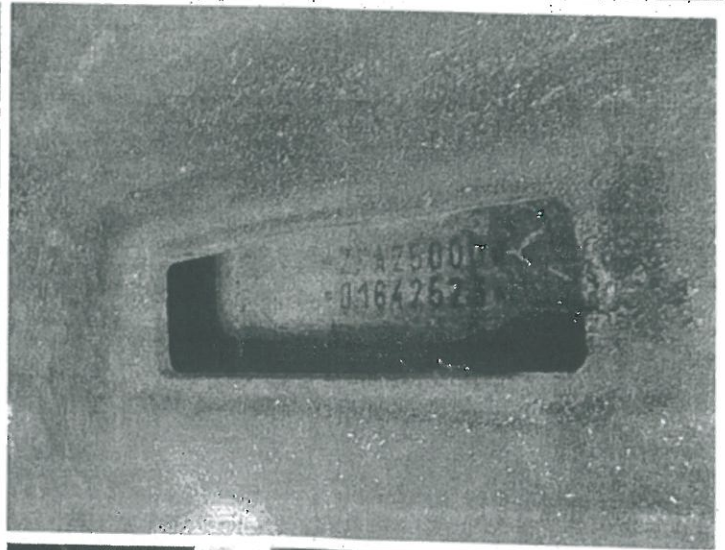
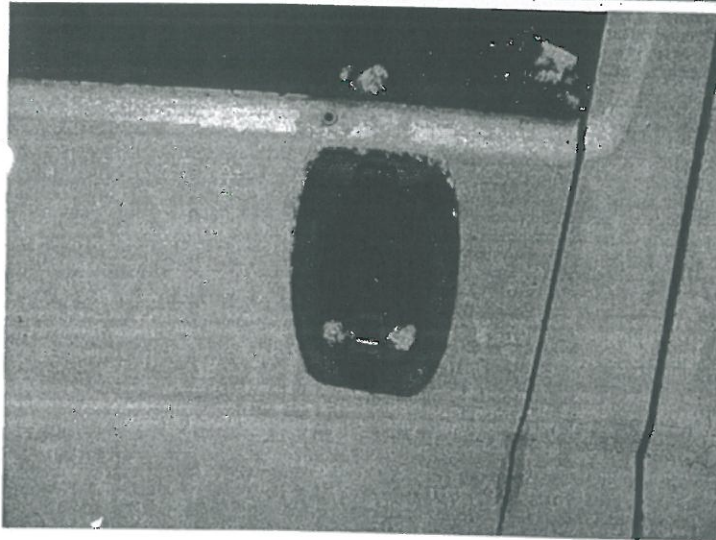
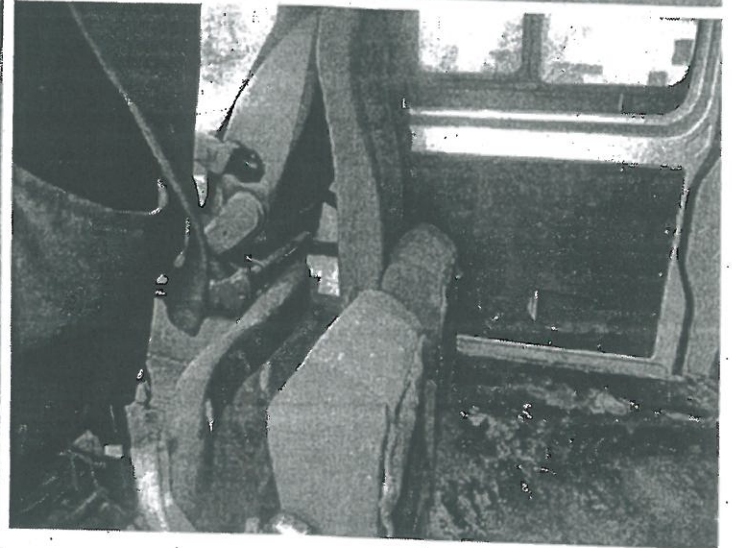
- Nadwozie - poszycie boczne prawe, drzwi przesuwne prawe głęboko wgięte. Klamka dtzwi przesuwnych prawych połamana. Listwy drzwi i słubka srodkowego brak. Drzwi tylne bagażnika pogięte, skrzydło lewe rozerwane. Zamek klamki drzwi uszkodzony. Błotnik PP wgięty. Reflektory zmatowiałe. Tapicerki foteli poprzecierane i porozrywane. Szkielet fotela tylnego popekany. Przełączniki podnosnika szyb przednich brak

-Silnik - ślady wycieku oleju przez uszczelnienia pokryw.

-Zawieszenie przednie i tylne powierzchniowo skorodowane.

Pojazd ze śladami intensywnej eksploatacji wymagający naprawy w zakresie usunięcia wykazanych uszkodzeń
